Laser-induzierte Breakdown Spektroskopie (LIBS) - Anwendungsbeispiel

I Bodenplatte/Decke Parkhaus – Chloridverteilung

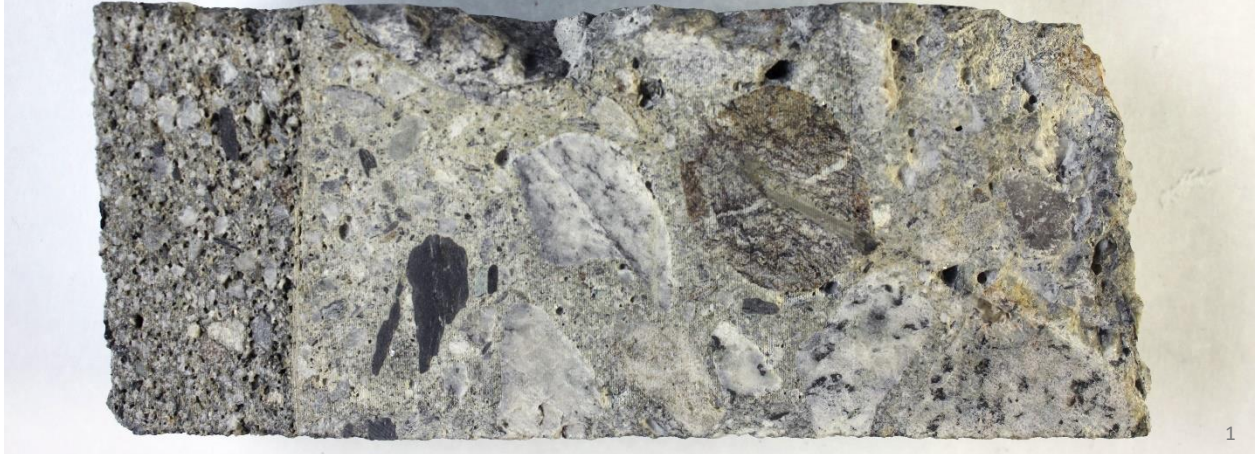
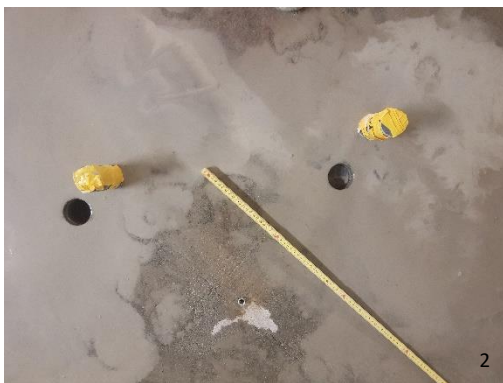
- Im unmittelbaren Oberflächenbereich (bis ca. 4 mm Tiefe) sind stark erhöhte Chloridwerte festzustellen.
- Der nicht bewehrte Hartbeton weist rund bis zur Hälfte eine hohe Chloridbelastung auf. Im unteren Bereich des Hartbetons sind keine erhöhten Werte mehr festzustellen.
- Der Verbund zwischen Hartbeton und Betonbodenplatte bzw. -decke ist gut. Es kam in diesem Bereich zu keinem lateralen Chloridtransport.
- Der darunterliegende Beton der Bodenplatte weist einen gleichmässig erhöhten Chloridgehalt auf.
- Der Grenzwert des kritischen korrosionsauslösenden Chloridgehalts von 0.4 M-%/Z (rote Linie im Tiefenprofil) wird in einer Tiefe von rund 65 mm ab Oberkante Bodenplatte unterschritten.

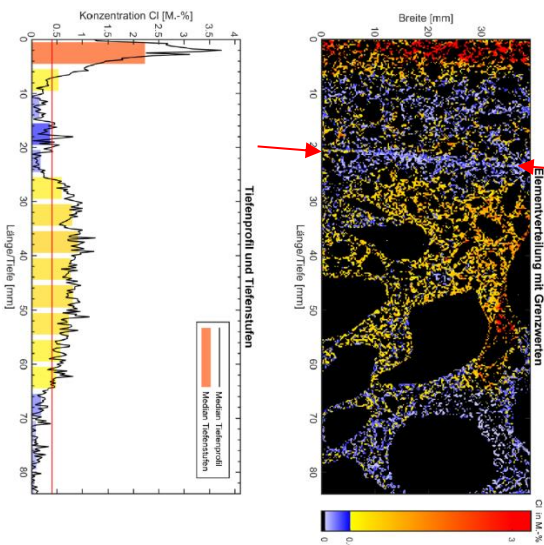
- Chloridgehalt und -verteilung mittels LIBS an Bohrkernen d=50 mm (siehe Abb. 2)

Die roten Pfeile markieren die Fuge zwischen Hartbeton und Betondecke. 3
