Laser-induzierte Breakdown Spektroskopie (LIBS) - Anwendungsbeispiel

I Bodenplatte/Decke Parkhaus – Chloridverteilung im Riss

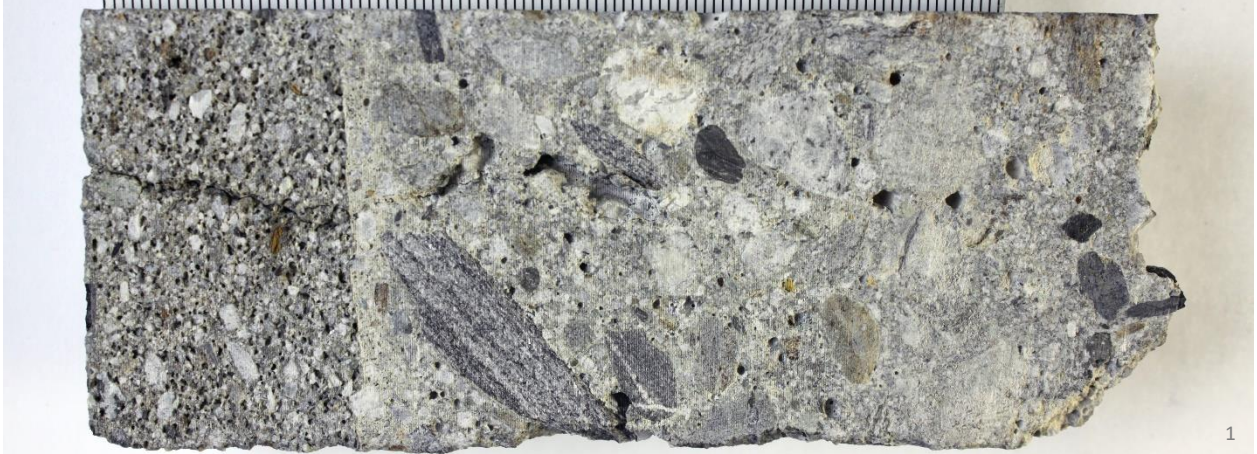
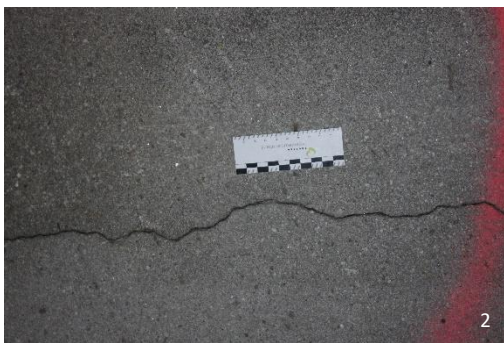
- Im unmittelbaren Oberflächenbereich (bis ca. 2 mm Tiefe) sind stark erhöhte Chloridwerte festzustellen.
- Der obere Bereich des Hartbetons weist einen erhöhten Chloridgehalt auf.
- Es sind keine erhöhten Chloridkonzentrationen entlang der Rissflanken weder im Hartbeton noch im Beton zu erkennen.
- Der Grenzwert des kritischen korrosionsauslösenden Chloridgehalts von 0.4 M-%/Z (rote Linie im Tiefenprofil) wird im bewehrten Beton nicht überschritten.

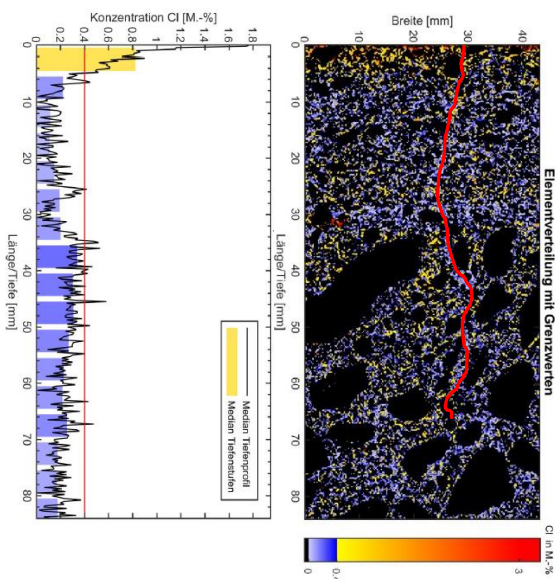
Die rote Linie markiert in etwa den Verlauf des Risses im Hartbeton und im Beton.
