Aus Schäden lernen!

Philipp Truffer, dipl. Bauing. ETH/SIA
Truffer Ingenieurberatung AG, Lalden, Schweiz

2. Fallbeispiel 1: Risse bei einem flügelgeglätteten Industrieboden

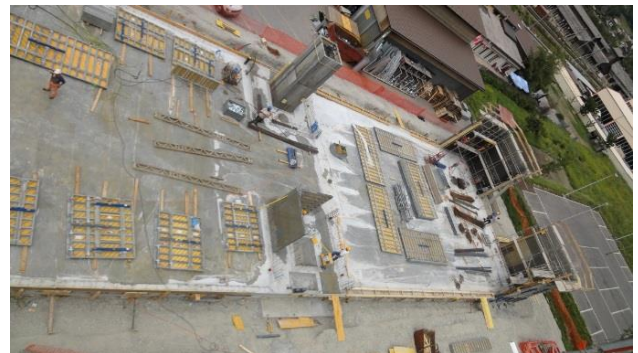
Beim vorliegenden Fallbeispiel handelt es sich um eine in zwei Etappen ausgeführte Bodenplatte (Breite 16 m, Länge 51 m) einer Gewerbehalle (siehe Abb. 2-1). Die Bodenplatte mit einer Schichtstärke von 28 cm wurde nach dem Einbringen des Betons abgeflügelt (Monobeton). Vor dem Abflügeln wurde dem Beton ein Einstreustoff zur Oberflächenvergütung beigegeben. Auf

Abb. 2-1 Draufsicht auf die in zwei Etappen ausgeführte Bodenplatte

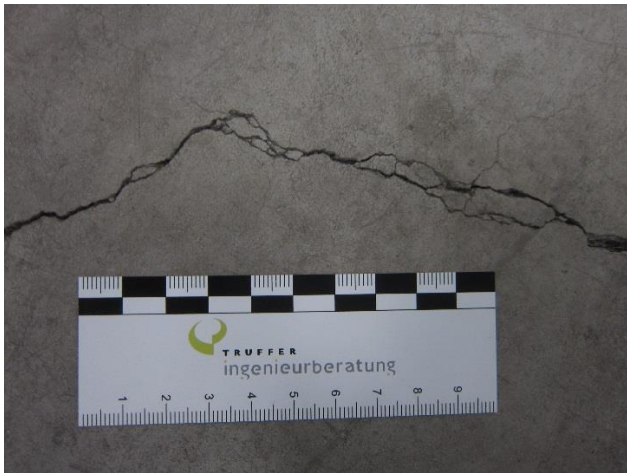
Auf der abgeflügelteten Bodenplatte zeigten sich praktisch über die gesamte Fläche Risse. Neben relativ grossen (Rissweiten bis über 1.0 mm), eher langgezogenen, gerichteten Rissen (siehe Abb. 2-2) wurden in einzelnen Bereichen auch typische Netzkrisse festgestellt. Zum Teil wurden waren bei einzelnen Rissen die Rissflanken abgebrochen und es waren lokale Ausbrüche zu erkennen.

Abb. 2-2 typischer langgezogener Riss in der Bodenplatte

Bei den klaffenden Rissen in der Bodenplatte handelt es sich um Fröhschwindrisse, welche auf einen kapillaren Wasserverlust durch Verdunstung im noch plastischen Zustand des Betons zurückzuführen sind. Diese Risse entstanden im noch nicht abgebandenen Beton (grüner Beton).

Die Frühschwindrisse sind auf die ungünstigen meteorologischen Randbedingungen und die fehlende Nachbehandlung zwischen dem Einbau und der Oberflächenbearbeitung des Betons zurückzuführen. Die Verwendung eines Betons mit einem reduzierten Wasser-Zement-Wert führt vielfach zu einer verringerten Wasserabsonderung (Bluten) an der Oberfläche des Betons. Die Betonoberfläche trocknet dadurch bereits kurze Zeit nach dem Einbau ab und erste Trocknungsrisse entstehen. Durch die Verdunstung des Wassers an der Bauteiloberfläche entwickelt sich ein Kapillardruck bis hin zur Rissbildung. Diese Frühschwindrisse werden dann häufig beim anschließenden Abscheiben oberflächlich verschmiert und brechen dann später durch das Trockenschwinden wiederum auf.

Die Rissentwicklung, insbesondere bei den Frühwindrissen, ist abgeschlossen, so dass im vorliegenden Fall ein kraftschlüssiges Verbinden der Trennrisse vorgeschlagen wurde.

Die Trennrisse wurden hierzu keilförmig bis auf eine Tiefe von rund 15 mm, d.h. oberhalb der Bewehrung, angeschliffen. Anschliessend wurde ein niedrigviskoser Epoxidharz drucklos vergossen (siehe Abb. 2-8). Die

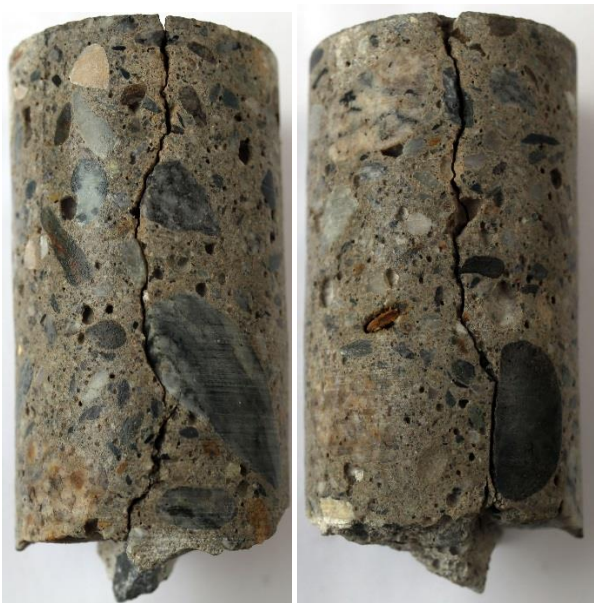
Im Bereich der klaffenden Risse wurden gezielt Bohrkern gezogen (siehe Abb. 2-3). Dabei zeigte es sich, dass es sich um durchgehende Trennrisse handelte. Die Risse waren vorwiegend kornumrandend, teilweise jedoch auch kornbrechend.

Abb. 2-3 Bohrkern d=50 mm aus der Bodenplatte

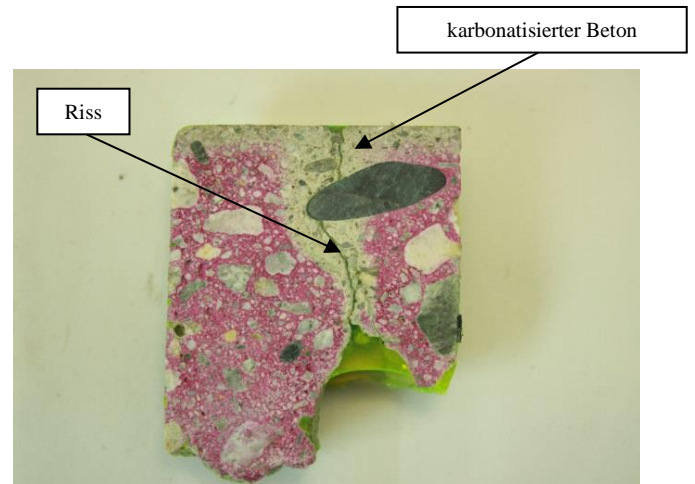
Einzelne Bohrkern wurden gespalten und die Spaltflächen mit einer Indikatorflüssigkeit (Phenolphthalein) besprüht. Der Farbumschlag von durchsichtig auf violett markiert dabei die Karbonatisierungstiefe. Der Bohrkern in Abb. 2-4 zeigt, dass die Rissflanken ebenfalls im ähnlichen Ausmass wie an die Oberfläche der Bodenplatte karbonatisiert waren.

Abb. 2-4 gespaltenen Bohrkern, mit Indikatorflüssigkeit besprüht

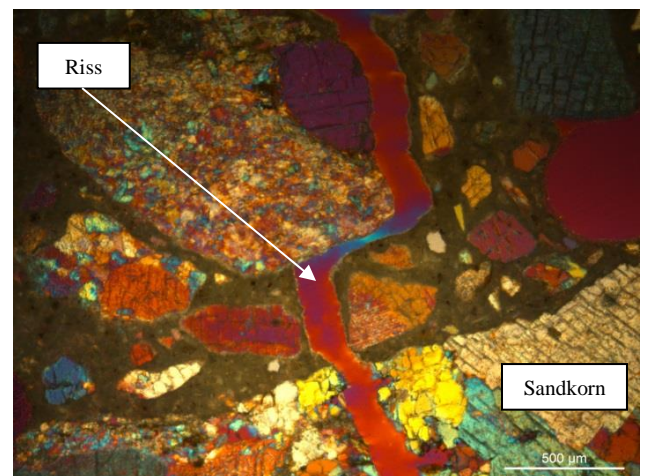
Die ebenfalls durchgeführten mikroskopischen Gefügeanalysen an Dünnschliffen zeigten zudem, dass vereinzelte Makrorisse kornbrechend waren (siehe Abb. 2-5). Die ungleichförmigen Lunkern im Beton wiesen auf eine nicht optimale Konsistenz bei der Verarbeitung hin.

Abb. 2-5 Dünnschliffmikroskopie, Polarisation ca. 3-4 mm von der Oberfläche Vergrößerung 50x, Bildausschnitt ca. 2.5 x 2.0 mm

Die kornbrechenden Risse in der Betonplatte können hingegen nicht mit dem Frühschwindrissmodell erklärt werden. Diese Risse sind auf ein verstärktes Trockenschwinden zurückzuführen.

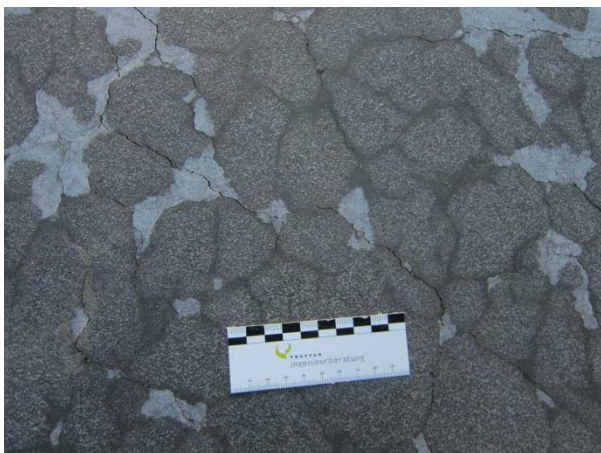
Abb. 2-6 Betonoberfläche nach zu spätem Glätten

Wird der Beton zu früh bearbeitet, kommt es vielfach zu einer Zementleimanreicherung an der Oberfläche. Bei einer zu späten Bearbeitung kann es zu Gefügestörungen im erhärtenden Beton kommen (siehe Abb. 2-6).

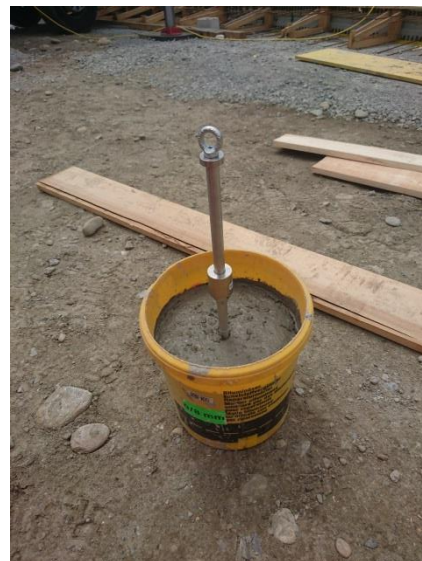
In der Praxis liegt es primär an der Erfahrung der Glättemannschaft den „richtigen“ Zeitpunkt für den Beginn des Glättens einzuschätzen. Eine weitere Möglichkeit zur quantifizierbaren Festlegung des optimalen Glättebeginns bietet der Einsatz der Betonsonde nach Humm (siehe Abb. 2-7). Für die Bestimmung des Erstarrungszustandes des Betons wird über ein Fallgewicht eine bestimmte Energie in Form von Schlagarbeit auf die Oberfläche der Betonfläche gebracht. Die sich daraus ergebende Eindringtiefe beschreibt das Erstarrungsverhalten.

Abb. 2-7 Einsatz der Betonsonde nach Humm

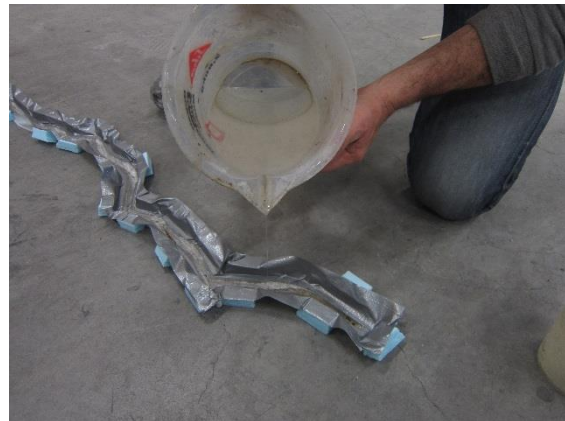
Abb. 2-8 Vergiessen eines Trennrisses mit einem niedrigviskosen Epoxidharz

erforderliche Fülltiefe wurde vorgängig festgelegt und durch Bohrkernnahmen kontrolliert.

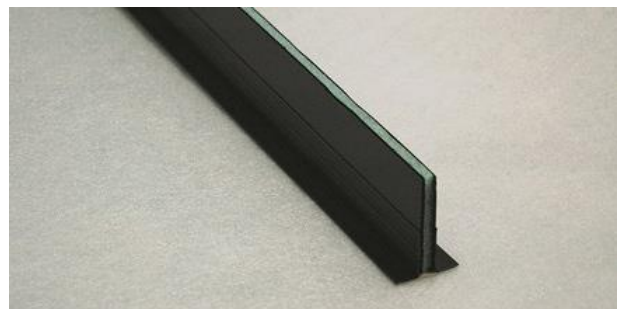
Abb. 3-1 eingebautes Bewegungsprofil

Es handelt sich dabei um ein selbstklebendes Fugenprofil für Bewegungsfugen. Die Fugenbreite beträgt dabei 10 mm. Für die konkrete Fugenausbildung wurde kein Detailplan erarbeitet.

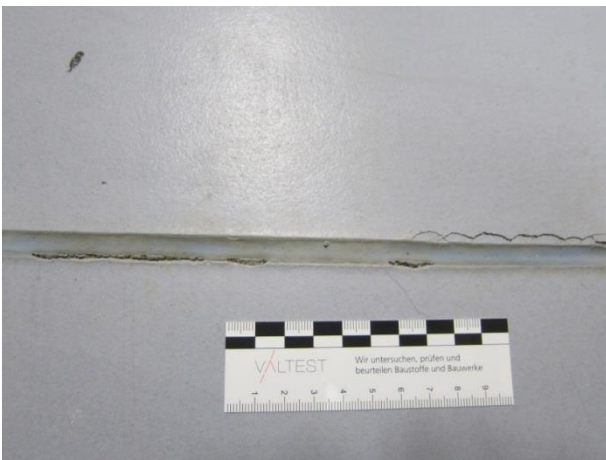
Kurz nach dem Einbau des Spachtelbelags traten bei zahlreichen Fugen (Feldbegrenzungsfugen) fugenparallele Risse auf. Die Risse hatten sich dabei hauptsächlich im Belag und teilweise zwischen Fugen und Belag gebildet (siehe Abb. 3-2 und 3-3). Ausserhalb des Fugenbereichs d.h. auf den Belagsflächen konnten keine Risse festgestellt werden. Zum Teil waren im Bereich der Risse Materialablösungen und –abplatzungen vorhanden.

Abb. 3-2 fugenparallele Risse beidseitig der elastischen Fuge

Die Untersuchungen zeigten, dass die Ursache für die Risschäden im Spachtelbelag auf eine mangelhafte Ausbildung der Bewegungsfugen zurückzuführen war. Die vom Systemlieferanten zur Verfügung stehenden Profiltypen waren für die vorliegende Anwendung zu wenig hoch. Die starre konstruktive Ausbildung der Fugen über dem Bewegungsprofil hatte zu den vorgefundenen Risschäden geführt.

Im vorliegenden Fall mussten sämtliche Fugen ausgebaut und fachgerecht ausgeführt werden.

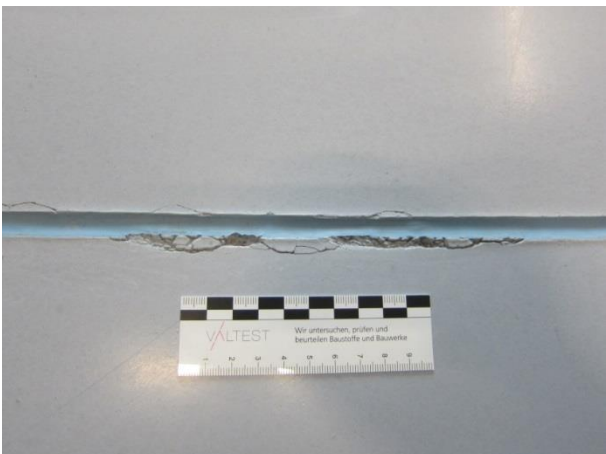
Abb. 3-3 fugenparallele Ausbrüche und Materialablösungen

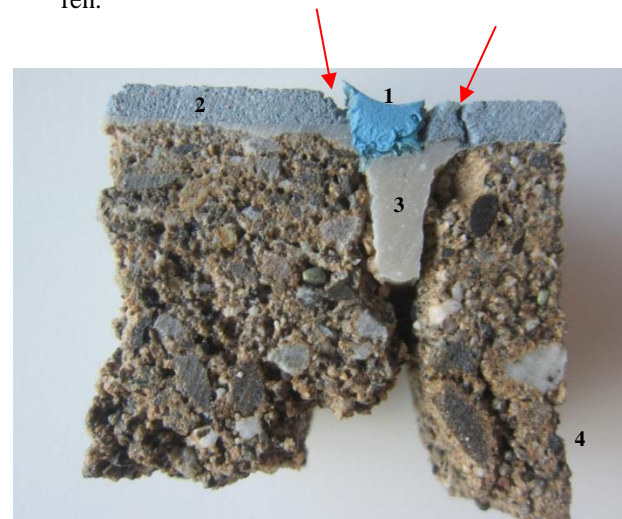
- Bei beiden Proben war das geplante Bewegungsprofil nicht über die gesamte Höhe des Calciumsulfatestrichs eingebaut worden (siehe Abb. 3-4 und 3-5).
- Der Bereich oberhalb des Bewegungsprofils war mit einer nicht elastischen zementösen Masse ausgefüllt. Konstruktiv war über dem eingebauten Profil effektiv keine Fugenausbildung vorhanden.
- Im Calciumsulfatmörtel waren in der Verlängerung des Bewegungsprofils Risse vorhanden, welche bis in den Spachtelbelag durchgeschlagen waren.

Abb. 3-4 Bohrkern BK.01, $d=50$ mm, aufgeschnitten
1 Silikonfuge
2 Spachtelbelag
3 Fugenausfüllmaterial, starr
4 Calciumsulfatestrich
5 Bewegungsprofil

Die Pfeile in den Abbildungen 3-4 und 3-5 markieren die Risse an der Belagsoberfläche.

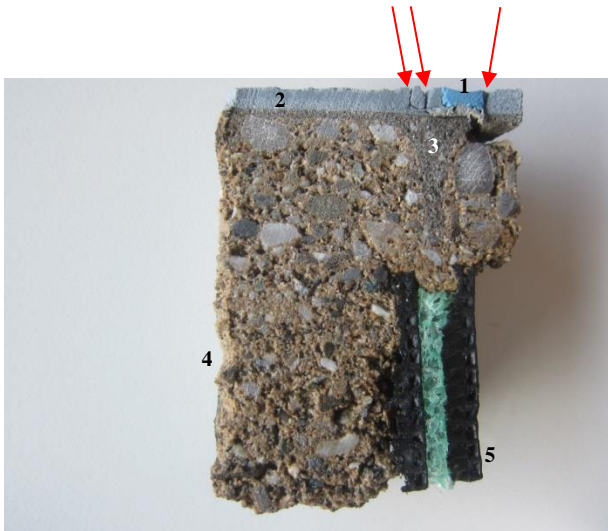
Abb. 3-5 Bohrkern BK.02, $d=50\text{ mm}$, aufgeschnitten

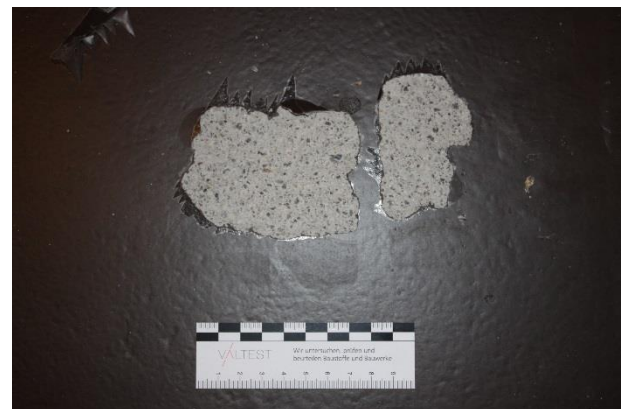
- An einigen lokalen Stellen hatte sich die Beschichtung bis auf den Zementestrich abgelöst (siehe Abb. 4-2).
- Ebenfalls nur lokal an einigen wenigen Stellen hatte sich die Versiegelung vom Untergrund abgelöst (siehe Abb. 4-3).
- An zahlreichen Stellen waren Verfärbungen und Wolkenbildungen in bzw. auf der Beschichtung erkennbar.

Abb. 4-2 lokale Ablösung der gesamten Beschichtung vom Zementestrich

- Zum Teil wurde nur eine einlagige und nicht wie vorgesehen zweilagige Versiegelung aufgebracht.
- Teilweise wurde zu wenig Material, sie es bei der Versiegelung oder bei der Beschichtung eingebaut (Minderschichtstärken).
- Die Ablösung der Beschichtung vom Untergrund (siehe Abb. 4-2) war auf eine mangelhafte Untergrundvorbereitung zurückzuführen. Dies zeigt u.a. die oberflächenparallele Ablösung in der obersten

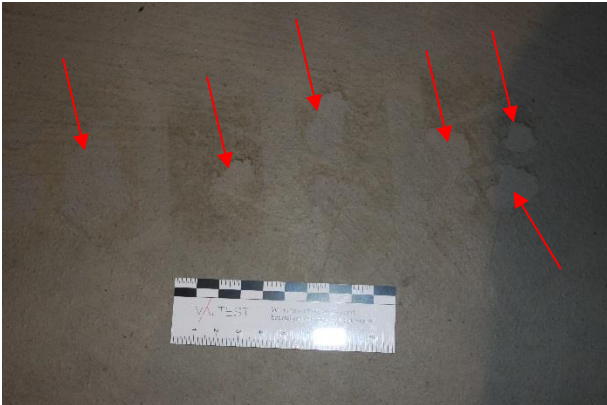
Abb. 4-3 lokale Ablösung der Versiegelung vom Untergrund

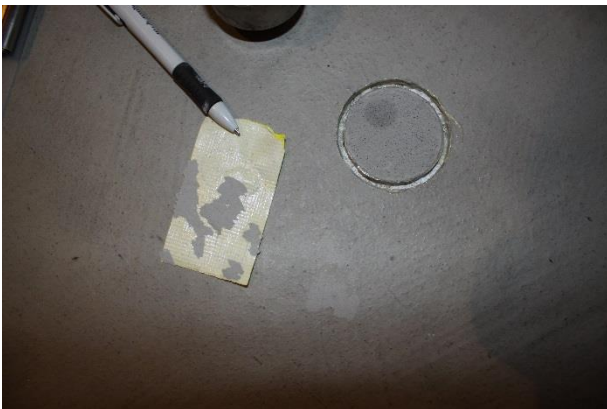
- Beim manuellen Abziehen von Klebebändern auf der Versiegelung blieben Teile der Versiegelung darauf haften (siehe Abb. 4-4).

Abb. 4-4 abgezogenes Klebeband auf der Versiegelung

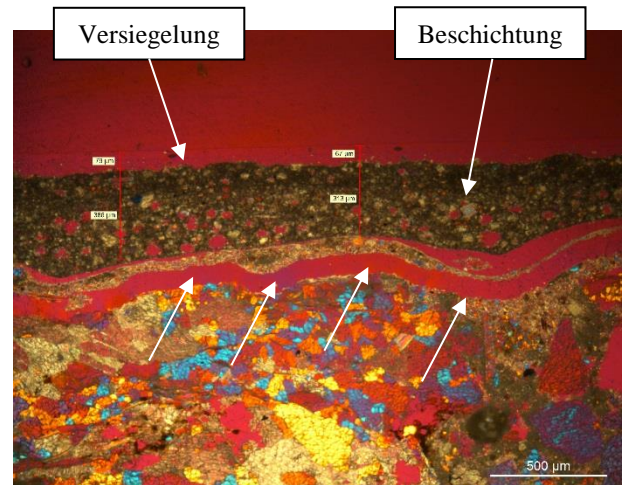
Schicht des Zementestrichs im Dünnschliff in Abb. 4-5.

Abb. 4-5 Dünnschliffaufnahme unter doppelt polarisiertem Licht
Vergrößerung 50x, Bildausschnitt ca. 2.5 x 2.0 mm
Die Pfeile markieren die oberflächenparallele Ablösung im Zementestrich.

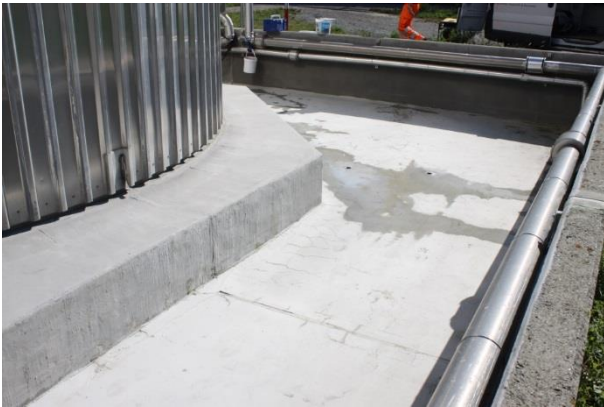
Abb. 5-1 Bodenplatte und Sockel des Tanklagers

Rund ein halbes Jahr nach der Applikation der Beschichtung wurden auf der Bodenplatte wie auch im Sockelbereich unter den Tanks Risse festgestellt.

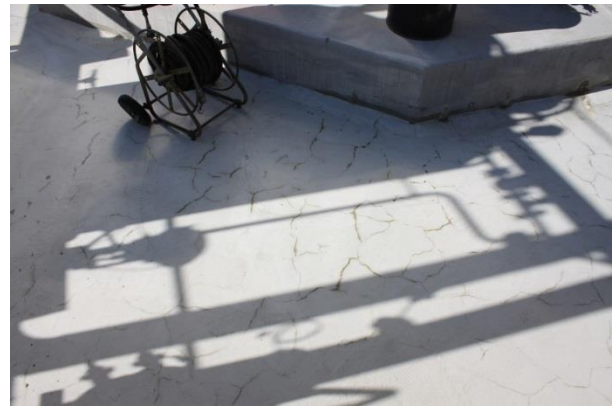
- Die Risse traten an verschiedenen Stellen ohne erkennbare Systematik auf.
- Die Risse wiesen z.T. Aussinterungen und Ausscheidungen auf (siehe Abb. 5-3).
- Es waren keine Ablösungen oder Hohlstellen in der Beschichtung vorhanden. Der Verbund der Beschichtung zum Untergrund war durchwegs intakt.
- An den vertikalen Flächen der Tanksockel waren ebenfalls Risse, vielfach mit Aussinterungen und Ausscheidungen vorhanden.

Abb. 5-2 Rissbild Bodenplatte

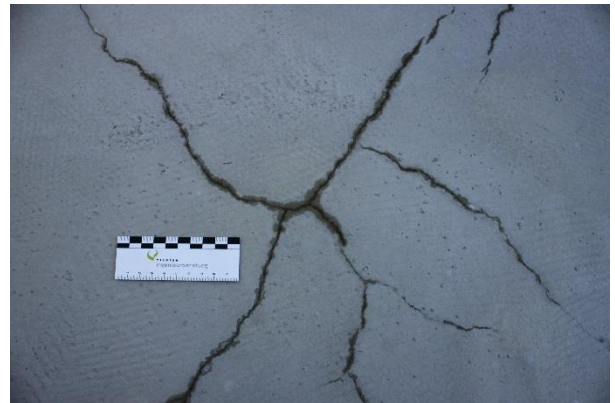
Abb. 5-3 Detail Rissbild
z.T. handelte es sich bei den Ausscheidungen
um Silikagel

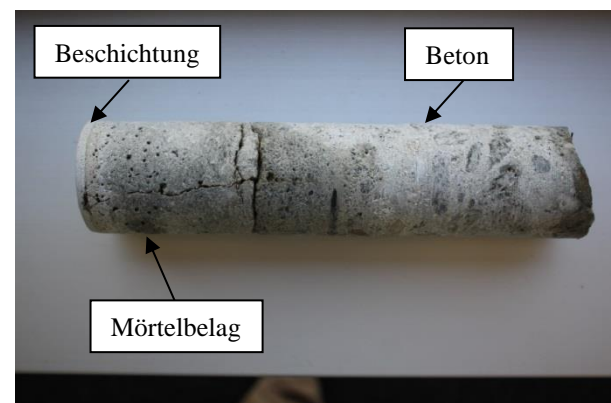
Abb. 5-4 entnommener Bohrkern aus der Bodenplatte

- Anhand der Bohrkern konnte festgestellt werden, dass die Risse aus dem Beton der Bodenplatte in den darüberliegenden Mörtelbelag durchgeschlagen waren. Die entsprechenden Risse haben dann auf der oberflächigen Beschichtung durchgeschlagen (siehe Abb. 5-4 und 5-5).
- Die Risse verliefen senkrecht zur Oberfläche.
- Auf den Schnittflächen der Bohrkern war zu erkennen, dass die Risse im Beton wie auch im Mörtel vielfach kornbrechend waren.
- Die mikroskopischen Gefügeanalysen (siehe Abb. 5-6) an den Dünnschliffen zeigten zudem im Bereich der Zuschlagskörner sowie bei den Luftporen erhöhte Ansammlungen an Silikagel.

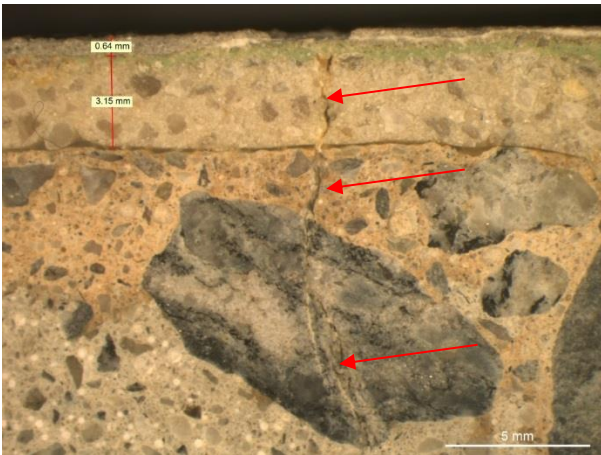
Abb. 5-5 *Anschliff Bohrkern
Die Pfeile markieren den vertikalen kornbrechenden Riss.*

Insgesamt wiesen die vorgefundenen Feststellungen auf eine AKR-Schädigung des Betons der Bodenplatte hin. Bei einer Alkali-Kieselsäure-Reaktion im Beton handelt es sich um eine chemische Reaktion bei welcher reaktive Gesteinskörner im alkalischen Milieu unter Anwesenheit von Feuchte zu quellen beginnen. Der Quellvorgang löst im Beton Spannungen aus, welche zu Rissen in den Zuschlagstoffen und in der Zementsteinmatrix führen können.

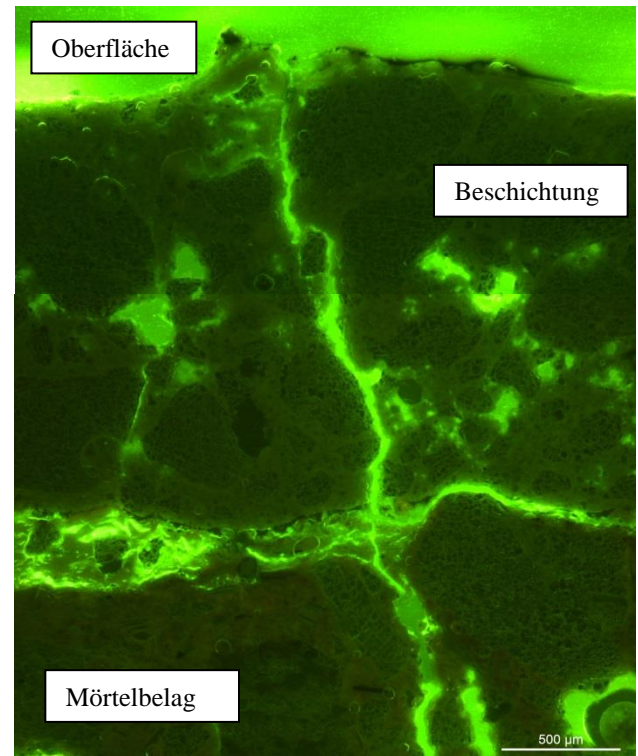
Abb. 5-6 *Dünnschliffaufnahme unter UV-Licht
Vergrößerung 50x, Bildausschnitt ca. 2.5 x 2.0 mm*

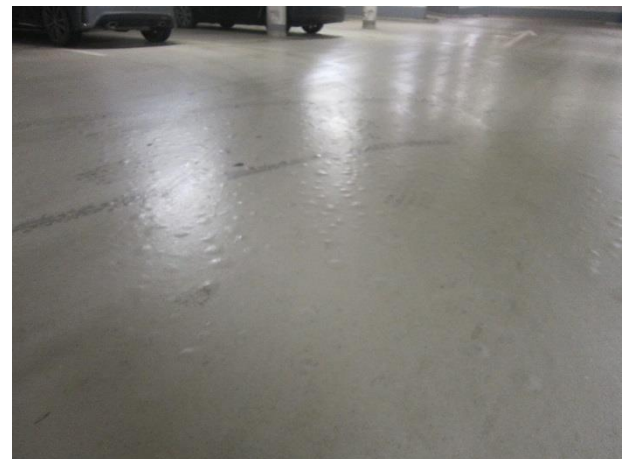
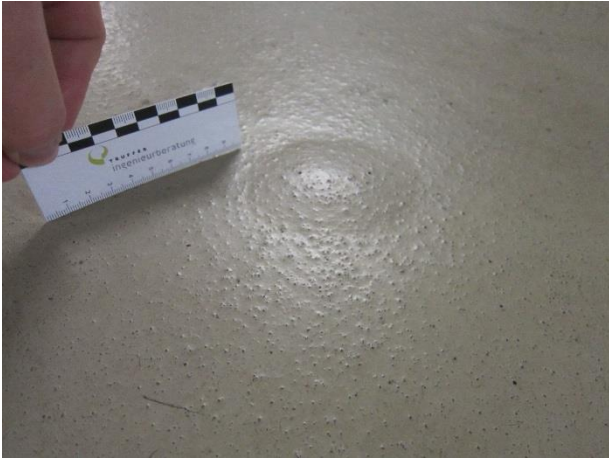
Abb. 5-8 *Blasenbildung in einer Parkdeckbeschichtung*

Abb. 5-9 Blasenbildung in einer Parkdeckbeschichtung

Nach rund 2 Jahren zeigten sich auf der Beschichtung erstmals Blasen im Durchmesser von wenigen Zentimetern (siehe Abb. 5-8 und 5-9). Im Laufe der Jahre wurde auf der Bodenplatte eine nahezu vollflächige Blasenbildung festgestellt. Die Blasen waren nicht mit Flüssigkeit gefüllt. Die Ablösung geschah vorwiegend zwischen Betonoberfläche und Grundierung. Die mikroskopischen Gefügeanalysen an Dünnschliffen bestätigten eine AKR-Schädigung im Beton. Wie bereits in [7] erwähnt, beeinflusst die Alkalireaktivität der Gesteinskörnung im Beton eine Blasenbildung massgeblich.

Es empfiehlt sich in jedem Fall bei bestehenden Bauwerken im Rahmen der Zustandsuntersuchungen auf die Problematik einer bereits vorhandenen AKR-Schädigung im Beton einzugehen und die sich daraus ergebenden Erkenntnisse zu berücksichtigen. Hierzu eignen sich die heute zur Verfügung stehenden Untersuchungs- und Analysemethoden wie die mikroskopische Gefügeanalyse an Dünnschliffen hervorragend.
