AKR-Schäden bei Bestandesbauten: Zustandsuntersuchungen, Beurteilung und Instand- setzungsmassnahmen – ein Erfahrungsbericht

Philipp Truffer, dipl. Bauing. ETH/SIA
Valtest AG, Lalden, Schweiz

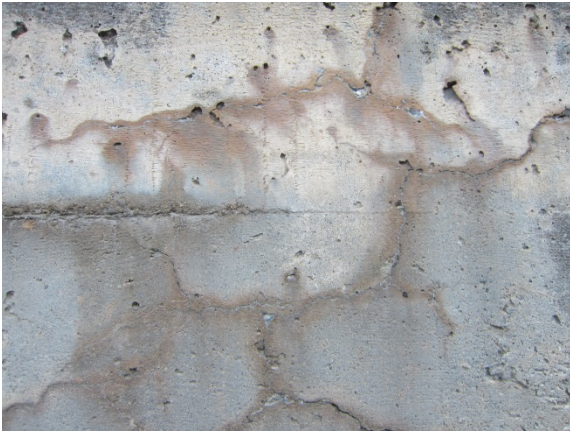
Abb. 2-1 typisches AKR-bedingtes Rissbild mit dunklen Riss säumen

Eine wesentliche, visuell erkennbare Eigenschaft von AKR-Schäden sind die vorhandenen Risse am Bauwerk (siehe Abb. 2-1). Vielfach ist das Rissbild vergleichbar mit Schwindrissen (NetZRisse). Während bei den initial ausgelösten Schwindrissen die Ursache bei einem Verkürzen des Betons an der Oberfläche infolge Wasserverlust liegt, dehnt sich bei AKR der Beton im Innern (höhere Bauteilfeuchte, weniger Alkalienauslaugung) mehr aus als an der Oberfläche. Dies führt zu entsprechenden Rissen. Die durch AKR entstandenen Risse im Beton sind typischerweise 5 bis 50 Mikrometer breit. Vielfach werden schwindinduzierte Risse durch eine AKR-Schädigung im Beton zeitlich verzögert verstärkt.

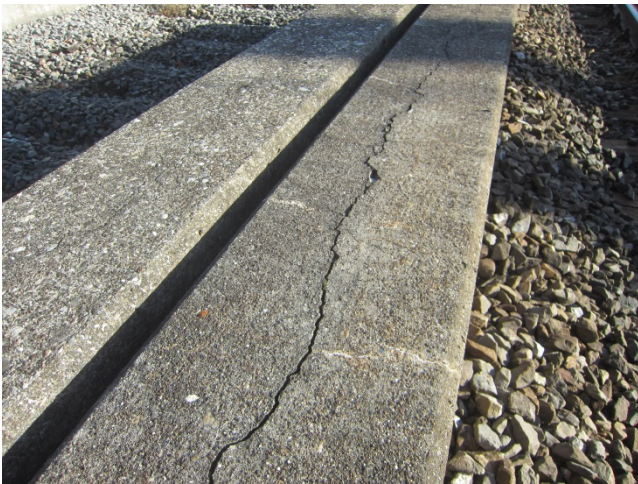
Abb. 2-4 klaffender Längsriss an der Oberseite der Brückenbrüstung

Beim Bauwerk handelt es sich um zwei Trogbrücken mit beidseitig angeordneten Brüstungen mit einer Wandstärke von 40 cm. Die Brüstungen sind u.a. durch oben liegende klaffende Längsrisse (Rissbreiten bis 6 mm) geschädigt (siehe Abb. 2-4).

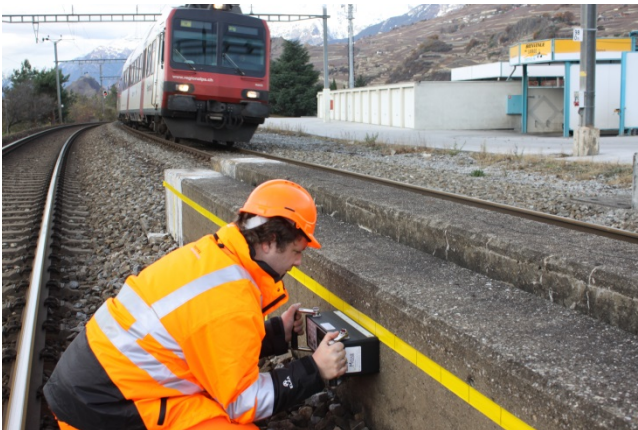
Abb. 2-5 Ultraschall-Tomografie bei einer AKR-geschädigten Eisenbahnbrücke

An den Seitenflächen der Brüstungen wurden mittels Ultraschall auf zwei unterschiedliche Höhen zwei Messspuren gemessen (siehe Abb. 2-5). Ziel der Messungen war es festzustellen, wie tief die an der Oberfläche erkennbaren Risse in die Brüstungen reinreichen.

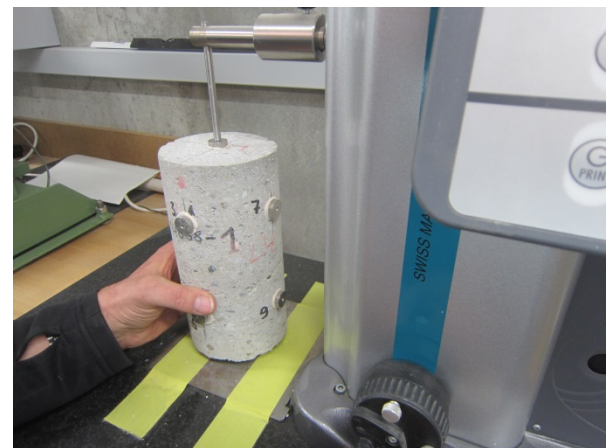
Abb. 2-8 Abstichmessung am Bohrkern

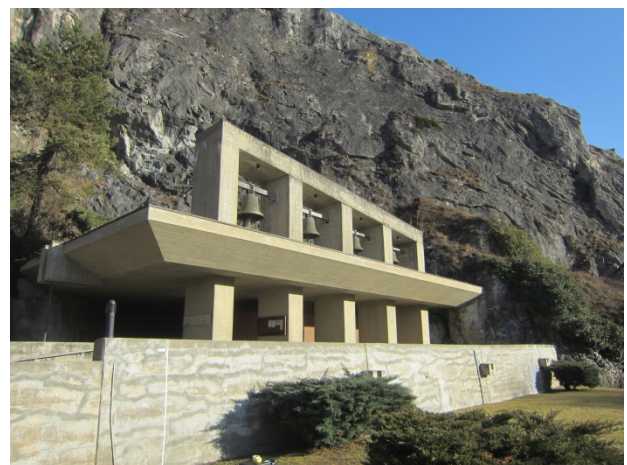
Abb. 4-1 Felsenkirche Raron, Aussenansicht mit Stützmauer (Vordergrund) und Glockenjoch

Bei der Felsenkirche in Raron (Kanton Wallis) handelt es sich um eine im Berginnern erbaute Kirche. Das Bauwerk wurde 1974 erbaut. Der Aussenbereich mit dem überdachten Eingangsbereich, dem Glockenjoch sowie zahlreichen Stützmauern wurde in Sichtbeton erstellt (siehe Abb. 4-1).

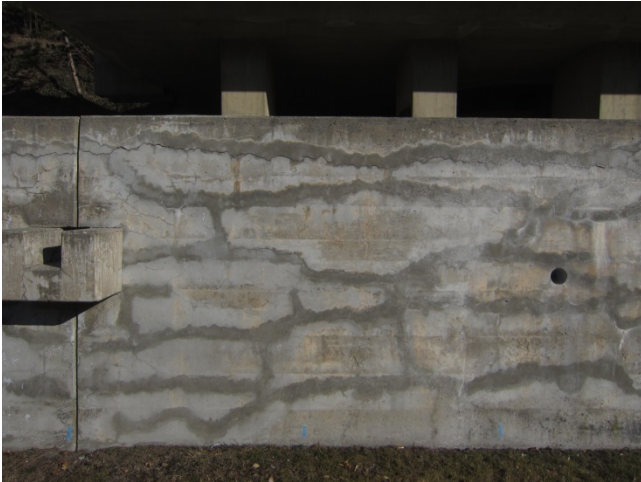
Abb. 4-2 Teilansicht Stützmauer mit durchgeführter Rissinstandsetzung

Rissen im Bereich der bewitterten Bauteile. Die gravierendsten Risschäden bei den Stützmauern wurden bereits einmal instandgesetzt (siehe Abb. 4-2). Nach dem Verschliessen der Risse mit einem Zementmörtel traten die Risse aber bereits nach kurzer Zeit wiederum auf. Die Instandsetzung musste insgesamt als misslungen eingestuft werden.

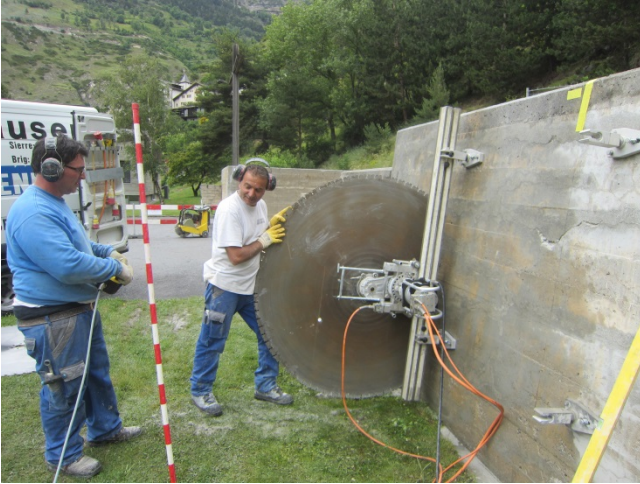
Abb. 4-3 Einsatz der schienengeführten Wandsäge (Nassschnittverfahren)

Der Abbruch der Stützmauer wurde benutzt, um vertiefte Informationen und Erkenntnisse über den Umfang der Risschädigung und vor allem über den Rissverlauf zu erhalten. Hierzu wurde die Stützmauer mittels Diamantsägeblättern in insgesamt vierzehn vertikale Schnitte vollständig durchtrennt (siehe Abb. 4-3). Die dadurch entstandenen Teilstücke der Mauer wurden anschliessend einzeln abgebrochen. Dabei wurden die entsprechenden Schnittflächen ausgemessen und doku-

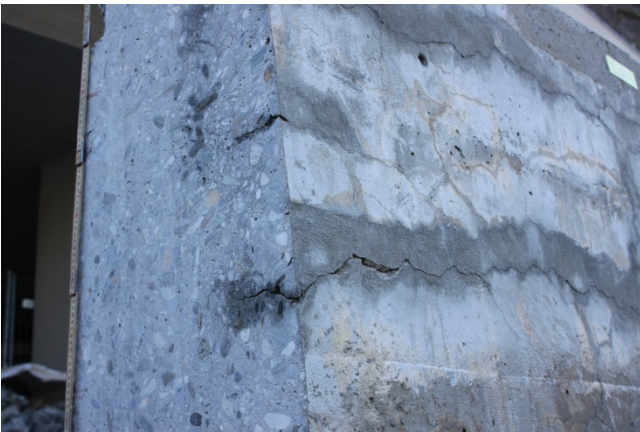
Abb. 4-4 Ansicht Schnittfläche Wandelement
Gut zu erkennen ist der Verlauf der Risse von der Oberfläche in die Wand hinein.

mentiert sowie der Verlauf der an der Bauteiloberfläche sichtbaren Risse über die Bauteiltiefe erfasst (siehe Abb. 4-4).

- Auf den einsehbaren wechselbewitterten vertikalen Maueroberflächen waren zahlreiche Risse festzustellen. Praktisch alle diesbezüglichen Risse verliefen senkrecht in die Wand hinein. Es konnte nirgends eine oberflächenparallele Schalenbildung festgestellt werden.

- Die Risse verliefen zu einem grossen Teil horizontal bis rund einem Drittel der Mauerstärke. Vereinzelt waren Trennrisse, welche über die gesamte Bauteilstärke verliefen.

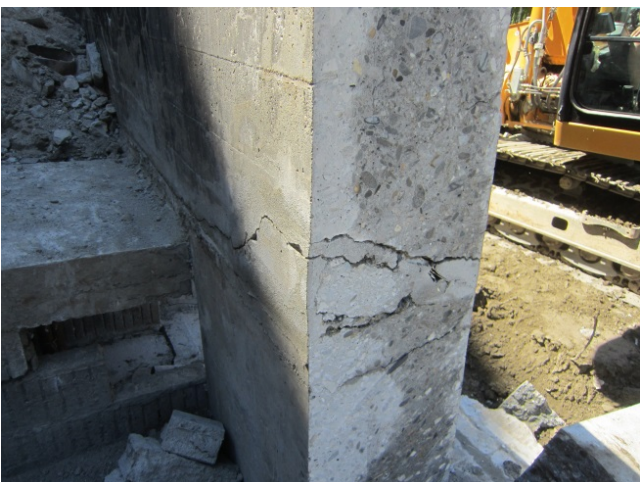
Abb. 4-5 Ansicht Schnittfläche Wandelement
horizontaler Trennriss

- Im Wandfussbereich waren an einzelnen Stellen durchgehende horizontal verlaufende Trennrisse vorhanden. Die Wandelemente konnten in diesen Bereichen ohne grossen Kraftaufwand umgestossen werden. Die Tragsicherheit der Wand war in diesen Bereichen nicht mehr gewährleistet.
