Aus Schäden lernen!

Philipp Truffer, dipl. Bauing. ETH/SIA
Truffer Ingenieurberatung AG, Lalden, Schweiz

2. Fallbeispiel 1: Risse bei einem flügelgeglätteten Industrieboden

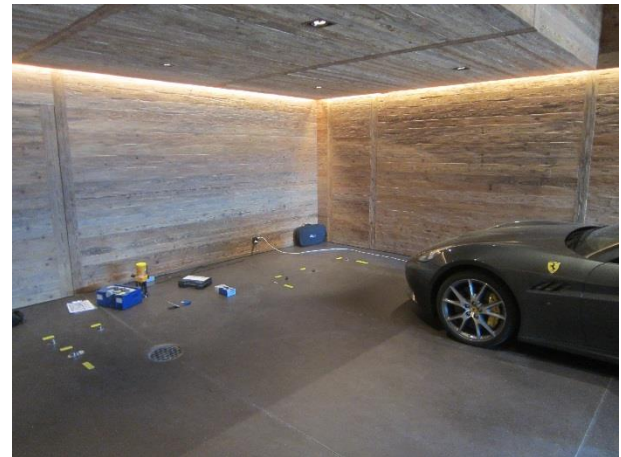
Abb. 4-1 Einstellhalle

Relativ nach kurzer Zeit nach der Inbetriebnahme des Gebäudes bemängelte der Bauherr jedoch die Qualität des Bodenbelags in der Einstellhalle.

Insgesamt beschränkten sich die Schäden auf lokale Stellen, vielfach in Bereichen wo die Autoreifen über längere Zeit Kontakt zum Untergrund hatten.

- Zum Teil wurde nur eine einlagige und nicht wie vorgesehen zweilagige Versiegelung aufgebracht.
- Teilweise wurde zu wenig Material, sie es bei der Versiegelung oder bei der Beschichtung eingebaut (Minderschichtstärken).
- Die Ablösung der Beschichtung vom Untergrund (siehe Abb. 4-2) war auf eine mangelhafte Untergrundvorbereitung zurückzuführen. Dies zeigt u.a. die oberflächenparallele Ablösung in der obersten
