# Oberflächenparallele Ablösungen auf Betontragwerken – Detektion und Bewertung mittels zerstörungsfreien Prüfverfahren

Philipp TRUFFER<sup>1</sup>

<sup>1</sup> Valtest AG, Lalden, Schweiz

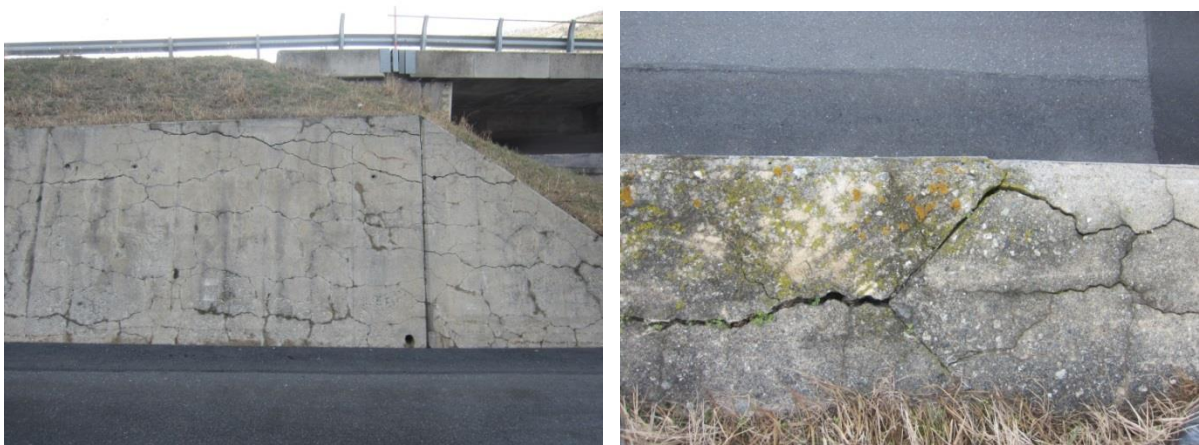
**Abb. 2.** Beispiel einer AKR-geschädigten Stützmauer, Ansicht (links) und Detail Mauerkrone mit Rissbild (rechts)

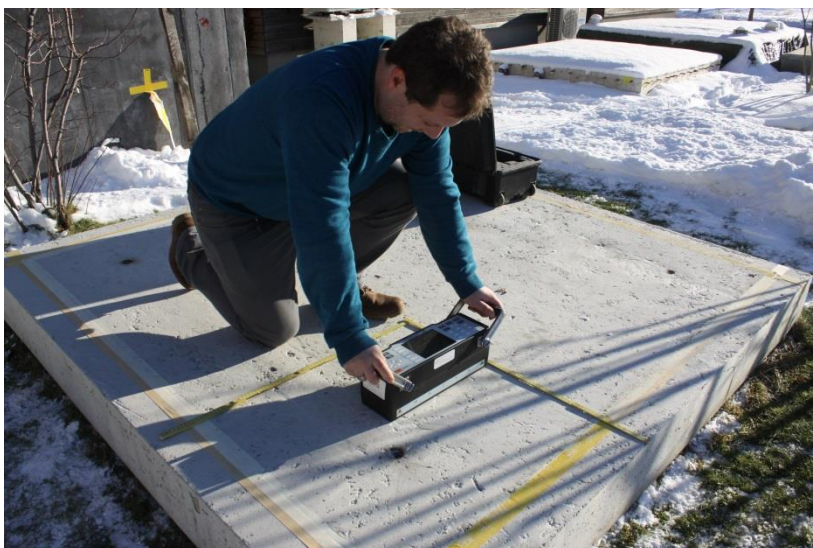
Abb. 3 Ultraschall-Messung auf dem Prüfkörper C

Die Ultraschalluntersuchungen wurden mit dem niederfrequenten Ultraschall-Tomografen A1040 MIRA durchgeführt (siehe Abb. 3). Es handelt sich sicher hierbei um ein Messsystem ohne separates Koppelungsmittel, bei welchem die Anregung mittels Scherwellen erfolgt. Das Scherwellen-Ultraschallarray umfasst eine Vielzahl von federnd gelagerten Punktkontaktprüfköpfen, welche für die Ankopplung erforderlich sind.

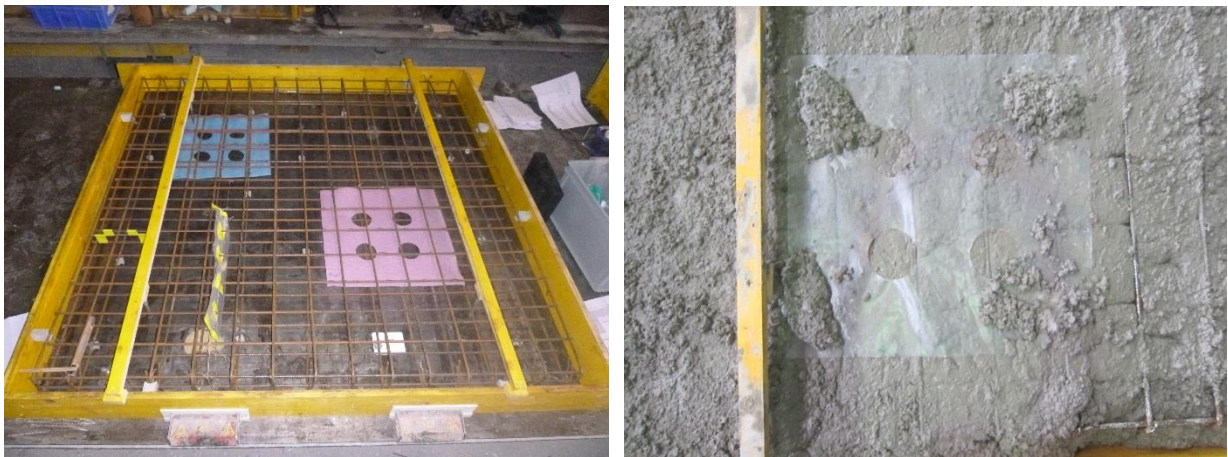
**Abb. 5** Prüfkörper C vor dem Betonieren mit den eingelegten (hellblau und pink) Dämmmatten (links) sowie die während dem Betoniervorgang eingelegte PE-Folie (rechts)

Im Rahmen des vorliegenden Vortrags wird nur auf den Prüfkörper C eingegangen. Dieser wurde insbesondere für horizontale und vertikale (Rissmodell) Ablösungen hergestellt. Es handelt sich dabei um eine 20 cm dicke, beidseitig bewehrte Stahlbetonplatte mit den Seitenlängen 2.2 x 2.2 m (siehe Abb. 5). In unterschiedlichen Tiefen wurden verschiedene Einlagen bzw. Trennlagen eingebaut (Abmessungen 60 x 60 cm mit 10 cm grossen kreisförmigen Öffnungen). Die 0.1 mm dicke PE-Folie (einlagig) wurde erst während dem Betoniervorgang verlegt. Zusätzlich zu den drei horizontal eingebauten Einlagen wurde nach eine vertikale, doppelt verlegte PE-Folie zwischen den Bewehrungseisen verlegt. Diese Einlage ist jedoch für die vorliegenden Untersuchungen unerheblich.

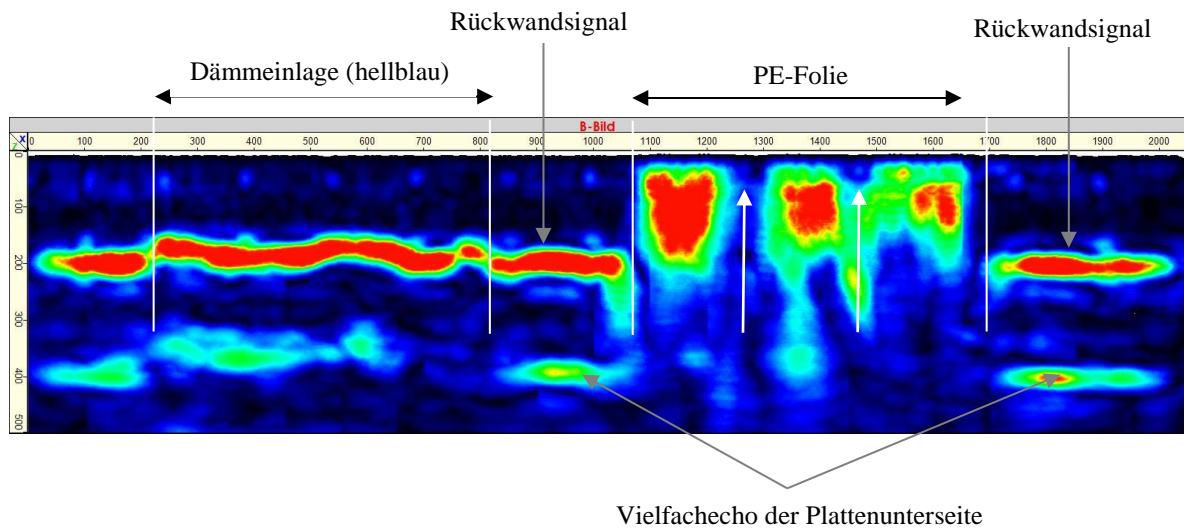
**Abb. 7** B-Bild Messlinie A (siehe Abb. x)  
Die Pfeile markieren dabei die runden Öffnungen (Durchmesser 10 cm) in der eingelegten PE-Folie.

Mit der Ultraschall-Tomografie konnten die im Prüfkörper C eingelegten Dämmmatten und die PE-Folie in der Lage sowie in der Bauteiltiefe eindeutig detektiert werden. Insbesondere in der PE-Folie konnten dabei sogar die kreisrunden Öffnungen (Durchmesser 10 cm) nachgewiesen werden.

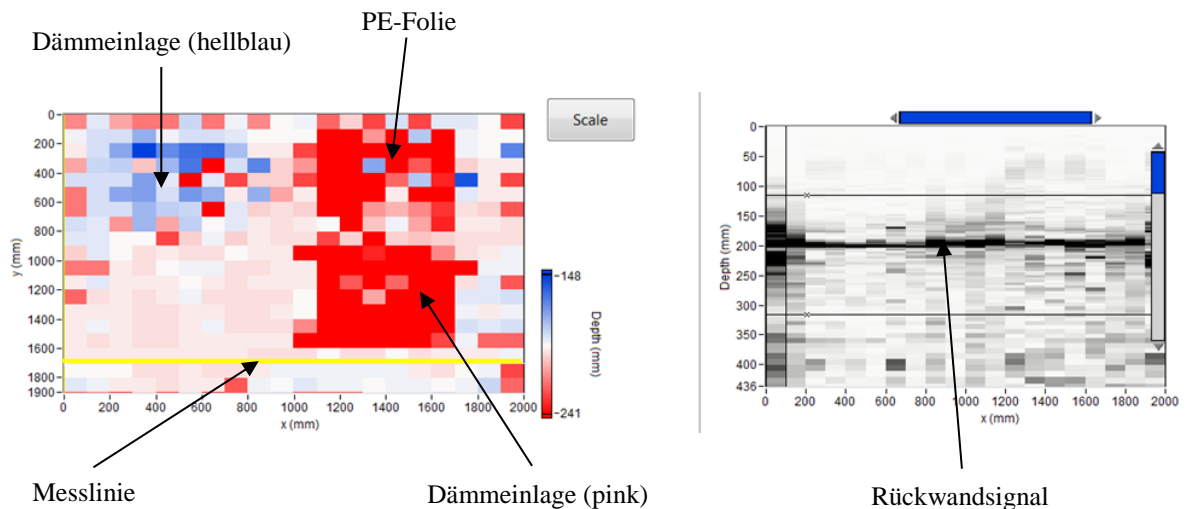
**Abb. 10** Auswertung Draufsicht (links) und B-Scan Messlinie (gelb) ungestörter Bereich (rechts)

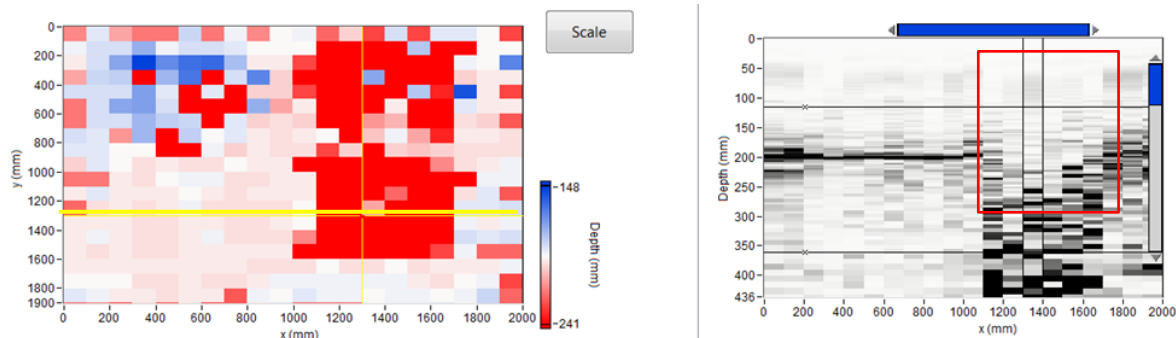
Die Dämmeinlage pink befindet sich 65 mm unter der Betonoberfläche unter der zweilagig verlegten Bewehrung.

**Abb. 11** Auswertung Draufsicht (links) und B-Scan Messlinie (gelb) im Bereich der Dämmeinlage (pink) unter der oberen Bewehrung (rechts)

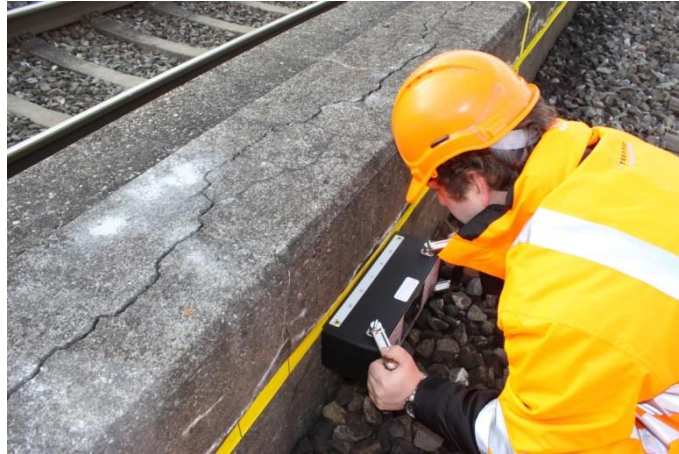
**Abb. 14** Ultraschall-Messung bei einer AKR-geschädigten Brüstung bei einer Eisenbahnbrücke [7]

Die folgenden Abbildungen 14 und 15 zeigen ein Beispiel einer Ultraschall-Messung bei einer Eisenbahnbrücke. Dabei ging es darum nachzuweisen, wie tief die an der Oberfläche visuell erkennbaren klaffenden Risse in das Bauteil hineinreichen. Bei sonst gleichbleibenden Randbedingungen sind auf relativ grossen Längen Bereiche ohne Echo-signal von der Brüstungsrückseite vorhanden. Die anschliessend durchgeführten Kernbohrungen bestätigten die Bauteilschädigungen.

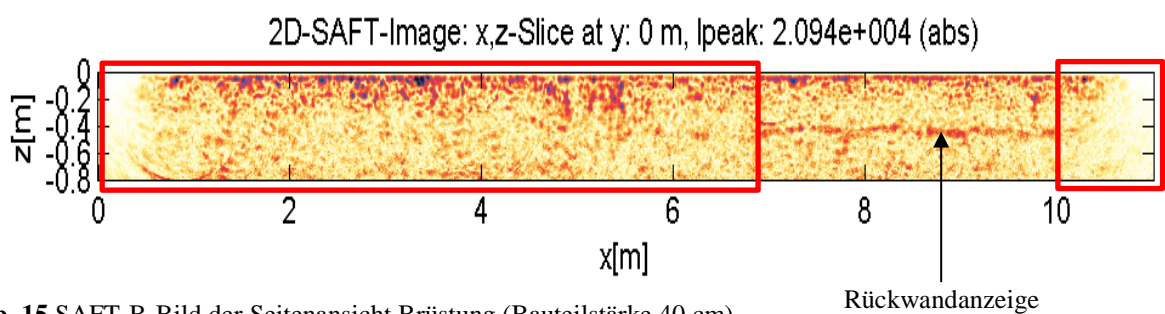
**Abb. 15** SAFT-B-Bild der Seitenansicht Brüstung (Bauteilstärke 40 cm)  
Die rot markierten Bereiche zeigen das fehlende Rückwandsignal.
